連結工を有する上路プレートガーダーで発生した沓座および桁座の変状と対策

東日本旅客鉄道(株) 正会員 ○竹内 照晶
東日本旅客鉄道(株) 正会員 白柏 秀章
東日本旅客鉄道(株) 正会員 佐藤 大輔

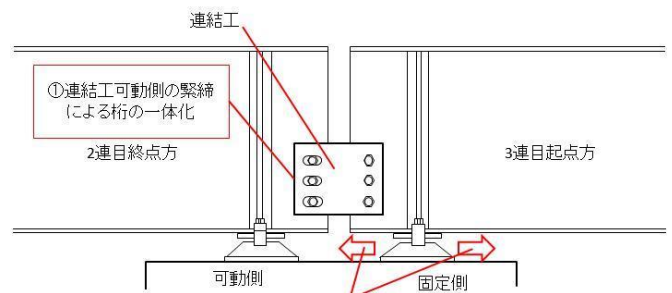
図1 変状発生メカニズム

連結工が破断していたことから、本来であれば緊締しない連結工の可動側のボルトが施工時に緊締されてしまい、桁が一体構造となっていたと推定した。これにより、温度変化による単純桁の伸縮が妨げられ、桁の伸縮時に沓および下部工（橋脚頭部）に水平力が作用し沓座の沈下等が発生したと考えた（図1）。
