羽毛山堤防 石積み堤防の構造にかかる一考察

一般社団法人北陸地域づくり協会長野支所・松本支所 非会員 高橋裕史

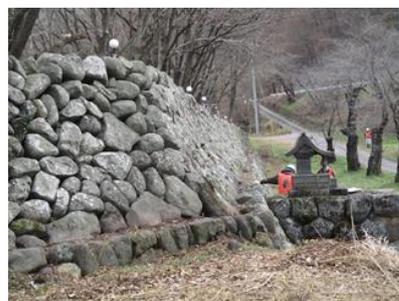
写真-1 羽毛山堤防概観

1) 川裏地盤面から一段目として法面に水平部が設けられた空石積みがあり、川表側でも同様水平部が確認

される。水平部は0.3-0.1m程度の小段もしくは犬走として観察される。一段目の根入れは現地盤以下で不明。上流側に向かって地盤が高くなるにつれ一段目の法長が短くなり地盤に埋もれていく。

2) 一段目上部の空石積みの法高1.0m付近に笠石が水平方向に並び、水平継ぎ目として目視される。後述するようにこの笠石の上段と下段で石の積み方の微妙な差異を認める。

3) 石積みの中詰めは目視で確認できる範囲で一段目の内部構造は不明、上部石積みは上流端の目地の開きと天端の状況から、握りこぶし大程度の石が詰められていて、土砂は認められない。もともとなかったか、流出したものかは不知。

4) 延長で約100m、堤体川裏全体に植生は見られず季節を考慮しても木本類は見られない。

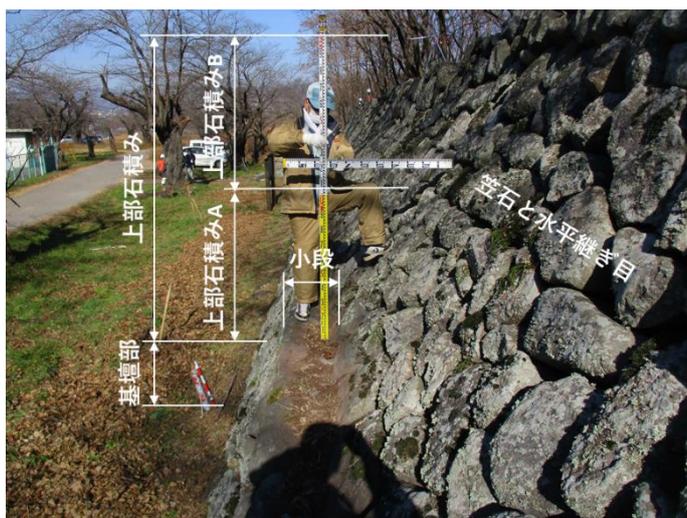
一段目と上部石積みの境には川裏側0.3m程度、川表0.1m程度の水平部が見られ、この幅は積まれた石の控え長さより小さい。そのため一段目の内部構造は目視できない。こうした水平部は法面の安定のため小段として設けられることが多

写真2 堤防構造

いが、幅が狭く法面の安定を期待したものとは考えにくい。また犬走りのように施工足場や運搬・管理通路としても狭く、それら機能を満足するとは考えにくい。石の吊上げ支柱の足場として設けたかは不知である。

川表裏に同様の水平部が見られることから横断的に連続したものと捉えることができる。堤体の安定を考えた基礎としての一段目と、その上部を石積み堤防とした多段構造で一段目を基壇部と呼ぶこととした。「基壇」は寺社仏閣などの基礎として版築盛土を行う古代からの基礎の

次に上部積み石の法面中ほどに見られる笠石による水平継ぎ目の解釈である。笠石があることから、基壇部から笠石の高さまでいったんは堤防が完成したものの、洪水が越流したためのちに嵩上げされたと考えられる。笠石より上部の石積みは笠石より下の石の積み方と差異があることも整合する。

水平継ぎ目や笠石が失われていることから、損傷は写真-2 上部石積みAの完成後と考えられ、修復個所の石積みは上部石積みBと酷似し粗である。笠石より下部の石積みはきっちりし、石間の目地の隙間にも小石が詰められている。それより上部は粗な積み方で詰め石もあまりみられない。このことは修復を急いだことや嵩上げなどの施工時期、施工者の技量の差異と考える。

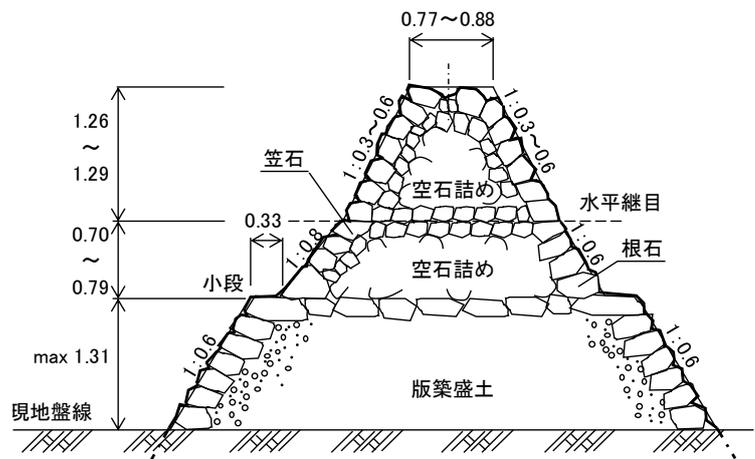
これらを勘案し内部構造の一試案を図-2で示す。基壇部の内部は裏込め材を除き土砂であるとし版築により締め固める。堤防として機能させるためには土砂流出のリスクがあるため、天端の葺石は可能性として否定しない。土砂詰めの場合、樹木が進入し根張りによる施設破損のリスクもある。幅の狭い上部石積みは中詰め石のみとし中詰め石の流出防止、樹木の浸入防止、基壇部の天端保護を期待した構造と考えてみた。

図-2 堤防構造の試案

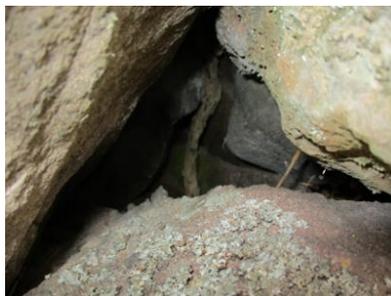
端部及び天端から覗いた石積みの内部に土砂は見られない。全体に積まれた石のサイズは大小さまざまで、写真3-3では30-40cmの野面石が六つ巻きで積み重ねられているが、それはまれで拝み石(石を立てて配置)もある。写真3-4では20個石が使用され乱積みである。表面の石のサイズは20-50cm。確認した範囲で控え長は70-50cm程度、もっとも大小の石があることから一様ではない。根石には巨石を用いるなど配慮している。

写真3-1 上流端の内部

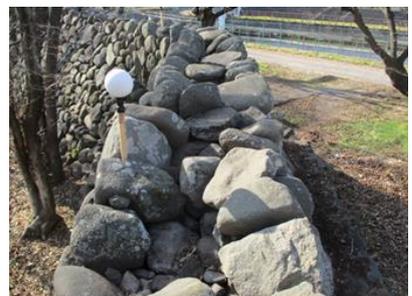
写真3-2 天端の内部

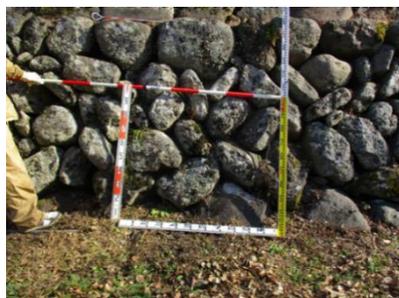
写真3-3 六つ巻き

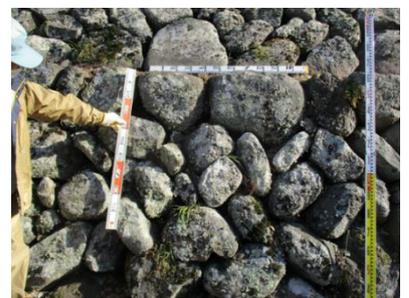
写真3-4 乱積み

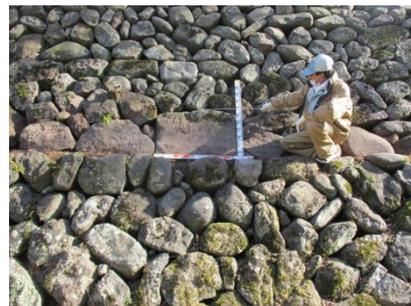
写真3-5 上段根石の寸法

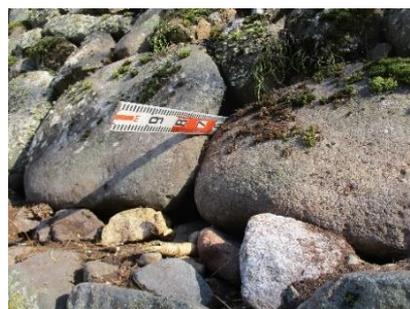
写真3-6 上段根石の根入れ

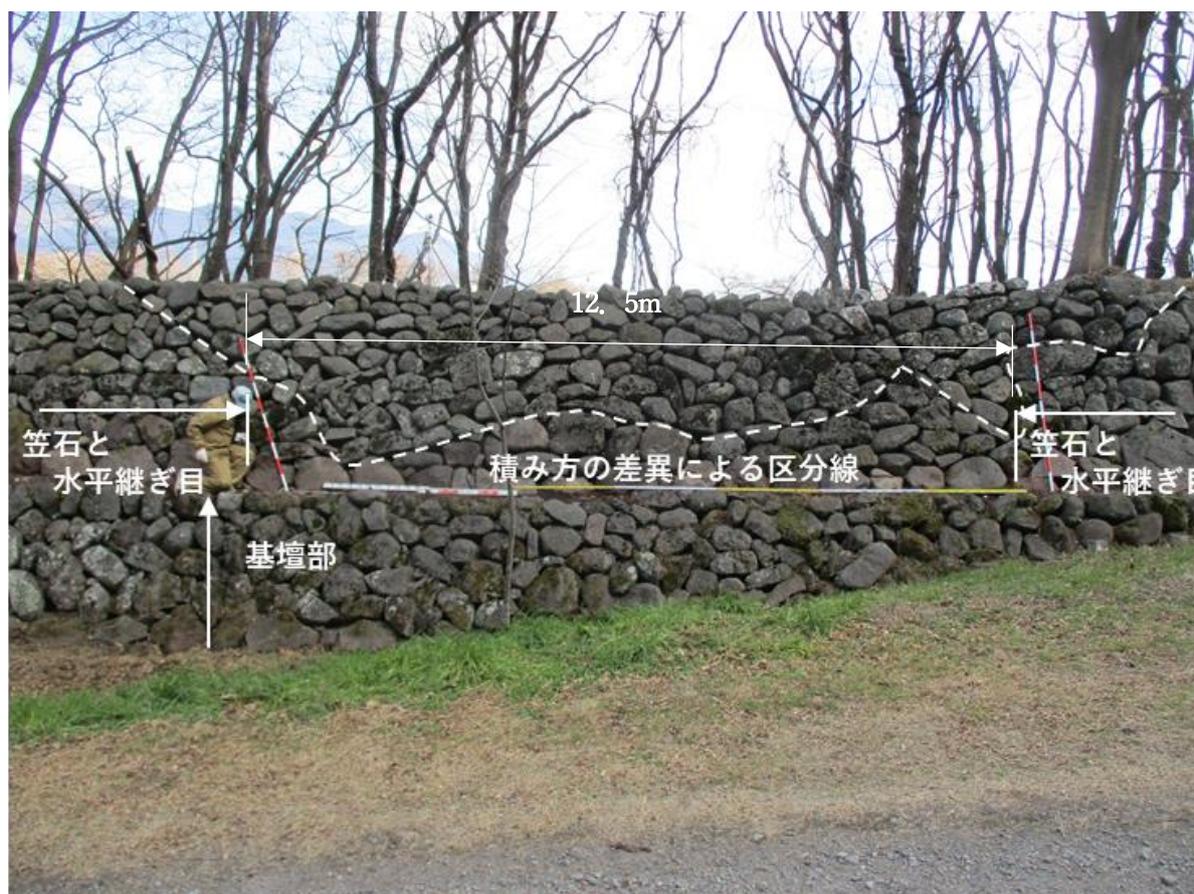
古文書には明治の洪水などで堤防が複数回損傷し修復されたことが見られるとのことである²⁾。この損傷・修復の痕跡は水平継ぎ目上部までと、基壇部近くまでに達する箇所が見られた。基壇部近くに達する箇所は笠石による水平継ぎ目が途切れていることで分かる。写真-4は上流側被災の一例で笠石が12.5mに渡り途切れ、その間に修復痕跡がある。修復時にも水平に石積みし重ねていくため、端部に三角のマチができる。あとからこのマチに石を詰めたとような痕跡にも見られ積み方が粗である。

写真-4 被災及び修復の痕跡

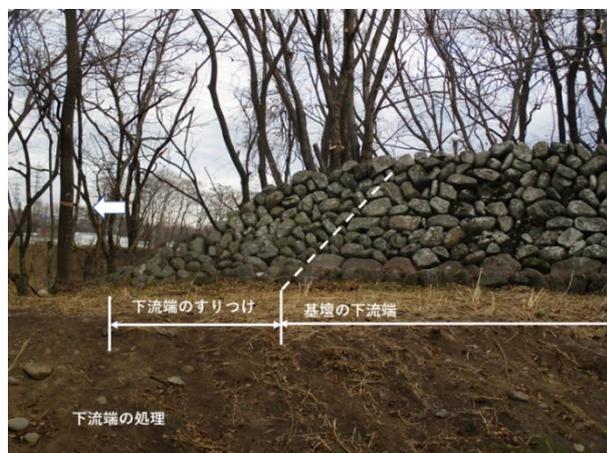
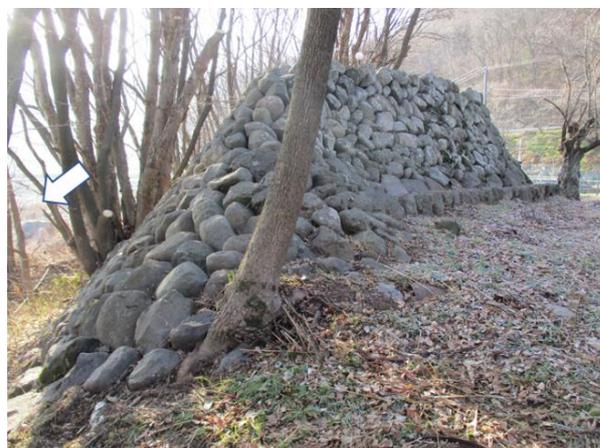
下流端は石積みそのまま2割程度の勾配で、法線を40~45°川表側へ折りながら下流にある3面張り石積み堤防天端にすりつけている。すりつけ部には基壇はみられない。すりつけ部の石積みも粗である。

写真-5-1, 5-2 下流端のすりつけ処理

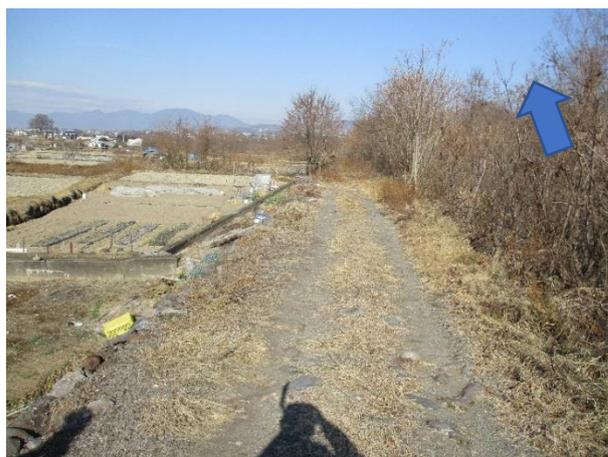
写真-5-3 下流の石積み堤防
