2022年8月豪雨による磐越西線の被害と復旧について

JR 東日本 新潟土木設備技術センター

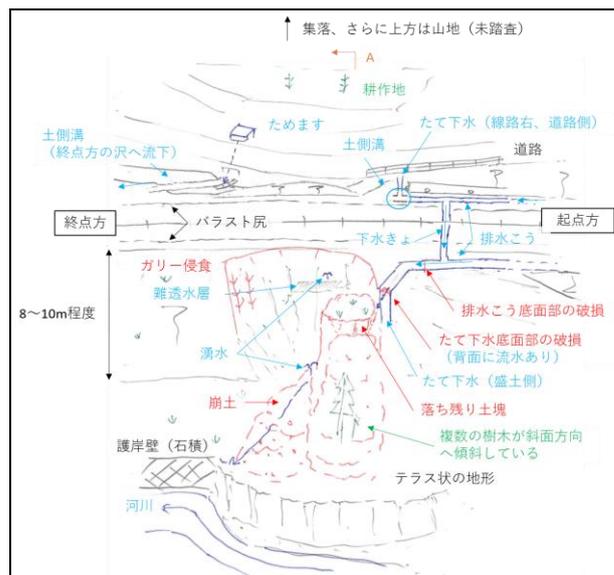
図-1 平面スケッチ図(公益財団法人 鉄道総合技術研究所提供(以下総研提供とする。))

磐越西線 喜多方・山都間では、降雨に伴い線路左側の盛土が幅8～10m程度の範囲で盛土のり肩から崩壊した(写真-1)。崩壊の形態を見ると、起点方はのり面中腹からのり尻にかけて崩壊する円弧すべりを呈しており(最大深さ3m程度と推定)、終点方はのり肩から中腹にかけてガリー侵食が卓越していた。また、崩壊面の一部からは湧水が確認できた。図-1、図-2に被災状況のスケッチ図を示す。当該箇所は沢地形の末端に位置し、線路左下方には溪流、線路右側には数段の段丘地形となっている。そのさらに段丘地形の上方は沢地形、山地となっている(図-3)。崩壊形態は大きく分けて以下の2つが観察され、それぞれメカニズムが異なる崩壊が複合的に発生したと推察される。

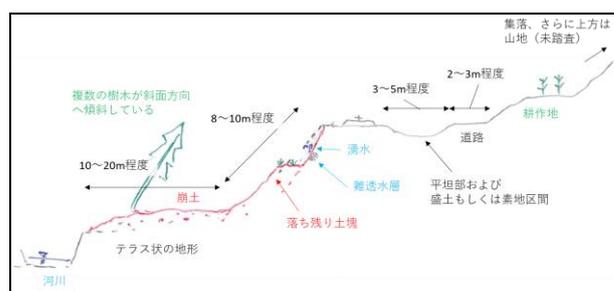
図-2 断面スケッチ図(総研提供)

1 つ目は地下水位の上昇による崩壊であり、起点方の崩壊形態から判断される。崩壊メカニズムとしては、当該箇所が沢地形の末端部に位置することから、山側も含めた雨水が当該箇所付近に集中することにより、盛土下方の地山および盛土内の地下水位が上昇し、盛土や地山の強度が低下して円弧すべり状の崩壊が発生したものと推察される。

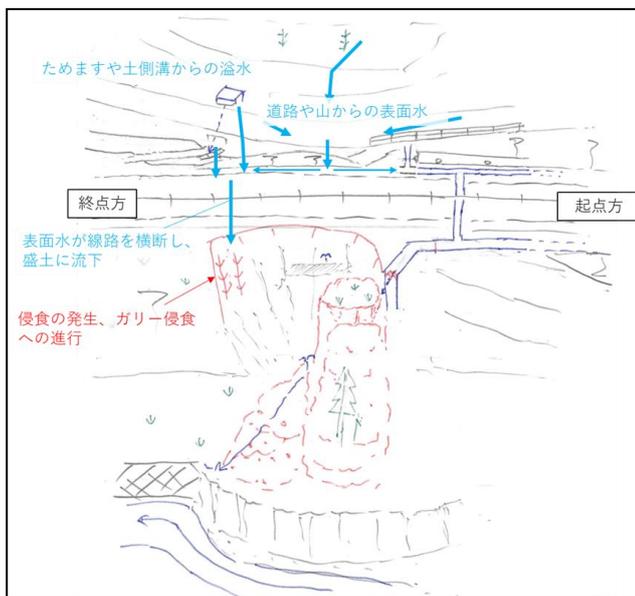
図-4 表面水流下メカニズム (総研提供)

2 つ目は、盛土表層を流下する雨水の侵食による崩壊であり、終点方の崩壊形態から判断される。素因としては、線路右側に位置する道路が当該箇所付近で落ち込み勾配点となっていること、当該箇所において道路と線路の間には土側溝があるが排水溝等の設備が無いことが挙げられる。今回の豪雨では、線路右側の段丘地形から道路へと集水される表面水や土側溝からの溢水等が線路側に流入し、起終点方へ排水できなかった流水が、線路を横断して左側の盛土のり面を流下することで表面侵食が発生、ガリー侵食に進展したと推察される。図-4 に盛土への表面水流下メカニズムの模式図を示す。
