# 内灘町で発生した大規模液状化および流動と地形改変の関係性の検討

長岡技術科学大学大学院 学生会員 ○齊藤竜也

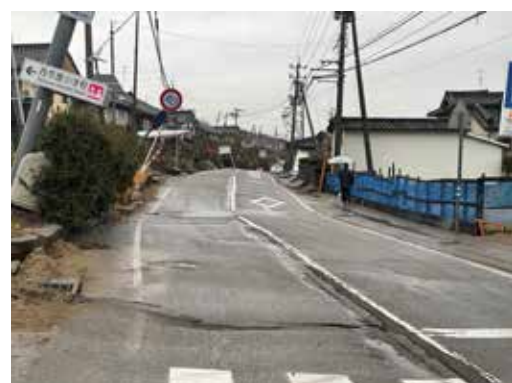
図-3 西荒屋地区の被害写真

山崎<sup>2)</sup>、小林<sup>3)</sup>、清田ら<sup>4)</sup>は内灘町において特に西荒屋地区で被害数や被害規模が大きいと報告している。そこで、本報告では西荒屋地区を対象とする。対象道路は図-2 に示すとおり、県道 8 号線（約 1400 m, 赤色線）、西荒屋小学校西側道路（約 410 m, 青色線）、西荒屋小学校北側道路（約 110 m, 緑色線）、西荒屋小学校南側道路①（約 170 m, 黄色線）、西荒屋小学校南側道路②（約 150 m, 桃色線）、西荒屋地区西側道路（約 890 m, 白色線）とした。図-3 は県道 8 号線における被害写真を示している。このように、特に被害が顕著であった県道 8 号線を本報告の対象とする。なお、南側を起点とする。

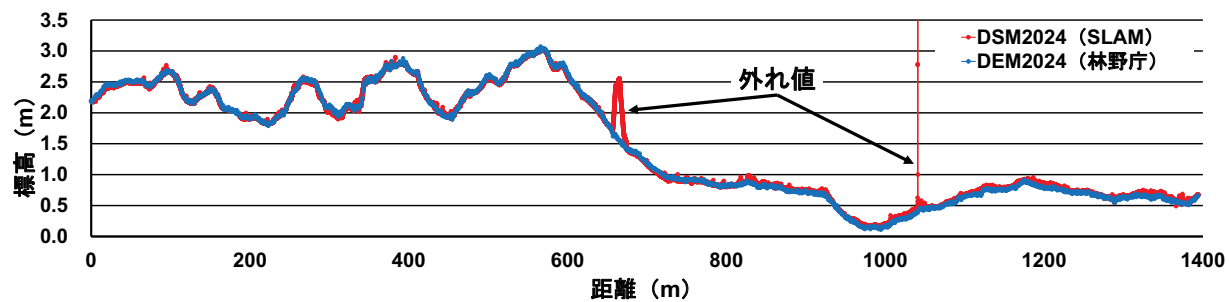
図-4 DSM2024 と DEM2024 の比較

図-4 の 0 m 付近で地盤が不規則な波状をしていることが確認された。また、本結果の妥当性を検証するため地震後の DEM<sup>5)</sup> (Digital Elevation Model, DEM2024) の縦断面図を真値として図-4 に示し、DSM2024 と DEM2024 を比較すると双方はほぼ一致しているため DSM は有効であると考えた。ただし、解析上のエラー (外れ値) が確認されたため、これらは除去した上で利用する。

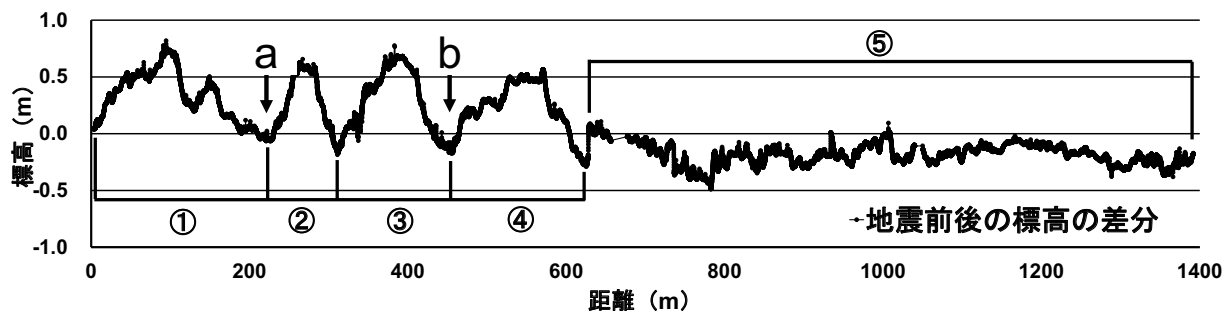
図-7 地震前後の標高の差分

地震前後の縦断面図を比較し、さらに差分を算出（2024DSM-2012DSM）することで地震による地盤変状を定量的に評価した。その結果を図-7 に示す。図-7 に示したとおり、0 m～約 600 m 区間では全体的に隆起傾向が確認され、特に①～④の 4 箇所では顕著な隆起が生じ、最大隆起量は約 0.8 m であった。一方、約 600 m～約 1400 m 区間では全体的に沈下傾向が見られ、最大沈下量は約 0.5 m であった。地盤変状が確認された箇所を空中写真中に示した結果を図-8 に示す。隆起が確認された場所は西荒屋小学校が位置しており、当該場所はかつて採砂場として深く掘削されたが、現在は埋め立てられているため、地盤が脆弱であった可能性がある。また、採砂場跡地に埋め立てられた大量の土砂が地震動により東側へ流動し、県道 8 号線によってせき止められた結果、顕著な隆起が生じたと推察される。

なお、図-7 および図-8 に示した、①と②の間および③と④の間は顕著な隆起や沈下は認められなかった。これは、①と②の間は住宅地の中を通る路地（図-8 青線、県道 8 号線中の 220 m 付近で交差）、③と④の間は砂丘上部方向に向かう道路（図-8 青線、県道 8 号線中の 460 m 付近で交差）があり、それぞれの道路に沿った流動が比較的小さかったためであると考えられる。図-7 中に路地と県道 8 号線との交点を a、道路と県道 8 号線との交点を b として示す。また、②と③の間でも大きな変状は確認されず、これは西荒屋小学校校舎の杭基礎によって流動が抑制された結果と考えられる。

一方、⑤の区間で顕著な沈下が確認された。これは①～④と同様に県道 8 号線西側を起点とする東方向への流動が生じたものの、県道 8 号線で流動がせき止まらず、道路自体が流動し沈下に至ったものと推定される。
