# 電気防食実施橋りょうでのひび割れ再発の原因推定と改善案の検討

東日本旅客鉄道（株） 非会員 ○西村 信之輔  
東日本旅客鉄道（株） 非会員 木原 竜  
東日本旅客鉄道（株） 非会員 畠中 優

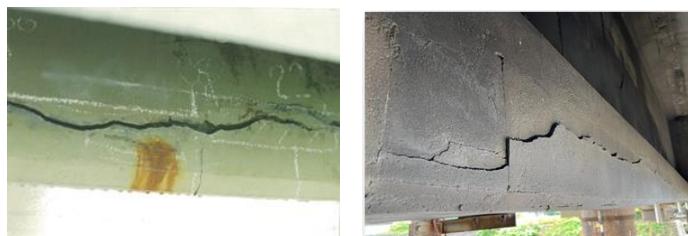
当該橋りょうでは供用開始わずか 2 年で主桁にひび割れが発生し、その後注入材や断面修復材により補修を実施したが、ひび割れの再発は防げなかった。そこで抜本的な対策として下り線 3 連目で 2003 年に電気防食（チタン亜鉛溶射）を実施し、ひび割れが再発したため 2013 年に電気防食（チタン溶射）に改良した（写真 1）。

しかしその後 2020 年にひび割れが再発した。

写真 1. 下フランジ側面のひび割れ状況 (左: 1995 年 右: 2023 年)

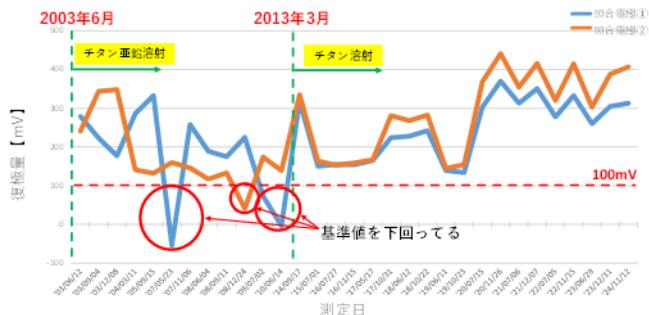
電気防食施工後もひび割れが再発していることから電気防食設備に問題があると考え、復極量を確認したが、チタン溶射施工後では防食管理指標である復極量の基準値 100mV を上回っており、復極量の推移（図 1）は良好であった。

図 1. 復極量 (防食管理指標) の推移

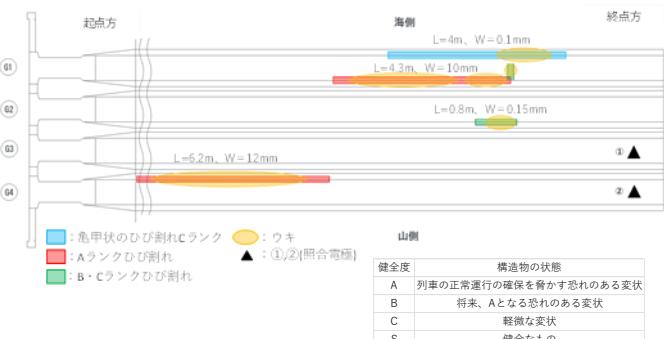
①の目的は、変状の有無や変状規模等の把握である。結果は G1, G4（図 2）で健全度 A ランクのひび割れが桁側面や隅角部で発生していた。海側 G1, G2

（図 2）では変状が多く発生し、各変状箇所において部分的に浮きが見られたが、錆汁は見られなかった。

図 2. 変状概略図

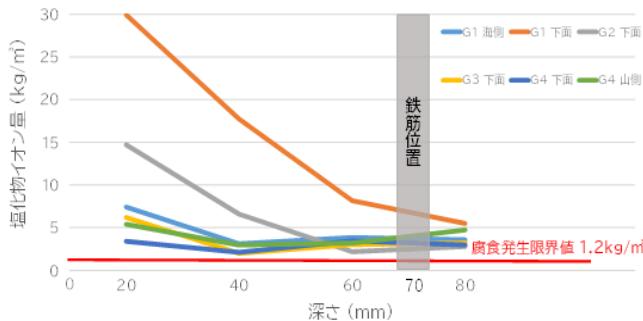
②はドリル法にて箇所・深さを変更し 24 箇所で試料採取を行い、蛍光 X 線分析計を用いて実施した。結果は全箇所で塩化物イオン量が腐食発生限界値 ( $1.2 \text{kg/m}^2$ ) を超過し、鉄筋付近においても腐食発生限界値を超過していた（図 3）。

図 3. 塩化物イオン量測定結果

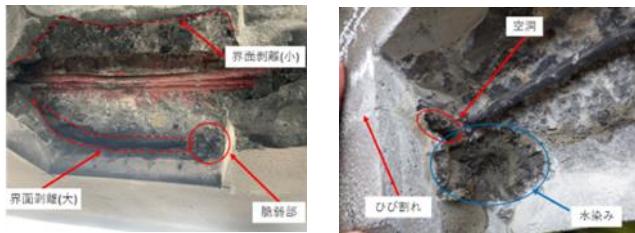
変状箇所（写真 2）では、鉄筋腐食による著しい膨張や減肉は確認されなかったが、断面修復部にて断面修復材と母材の間に界面剥離が見られ、水染みや空洞も見られた。

写真 2. 変状箇所のはつり断面状況

①～③の調査結果から、ひび割れの再発原因是鉄筋の腐食膨張に起因したものではなく、断面修復材の水分が母材に吸水され、付着力が十分に発揮されず界面剥離したことであり、その背景には断面修復時の配慮不足があると推定した。

当社の工事標準仕様書に記載のない留意点も抽出し監督者・施工者が共通認識を持ち確実に履行することが重要である。そこで今回付着力低下防止のため「水湿しを基本とし、施工環境によりプライマーを使用する吸水防止の徹底」（写真 4）という配慮すべき留意点を検討した。

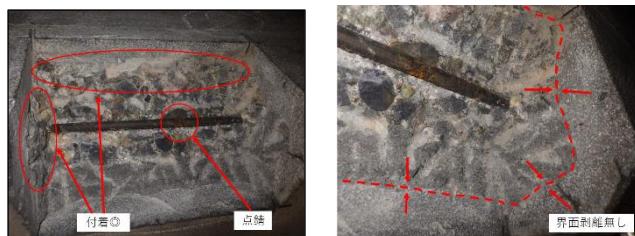
健全部（写真 3）では、鉄筋の腐食膨張や減肉は確認されず断面修復材と母材の間に界面剥離や空洞も見られず十分に密着していた。

写真 3. 健全部のはつり断面状況
