橋梁保守工「越後の橋守」2年間の経過報告

(株)ネクスコ・メンテナンス新潟 ○佐野 裕莉亜 池野 弘樹

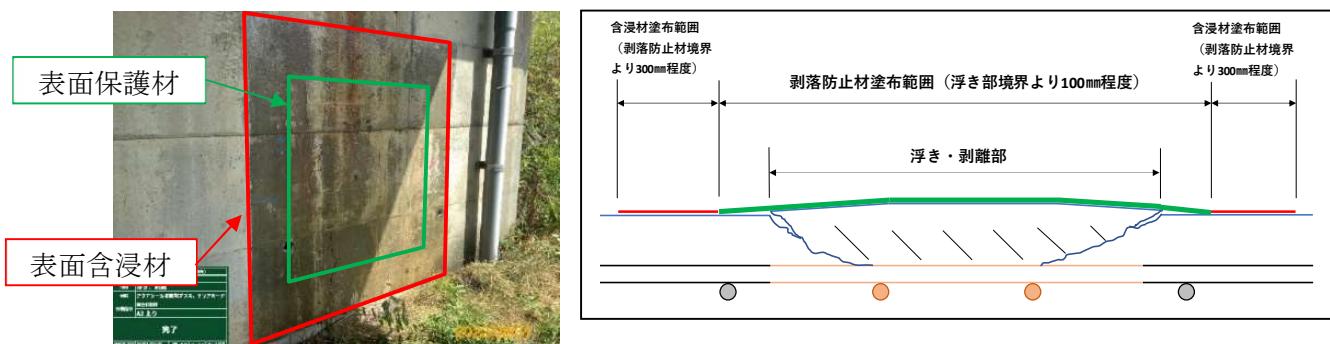
a) 浮き・はく離

図-1 施工状況および塗布イメージ図

浮き・はく離範囲は、はく落防止機能を有する表面保護材を塗布し、その周囲 30cm の範囲に鉄筋防錆機能を有する表面含浸材を塗布した。（図-1）

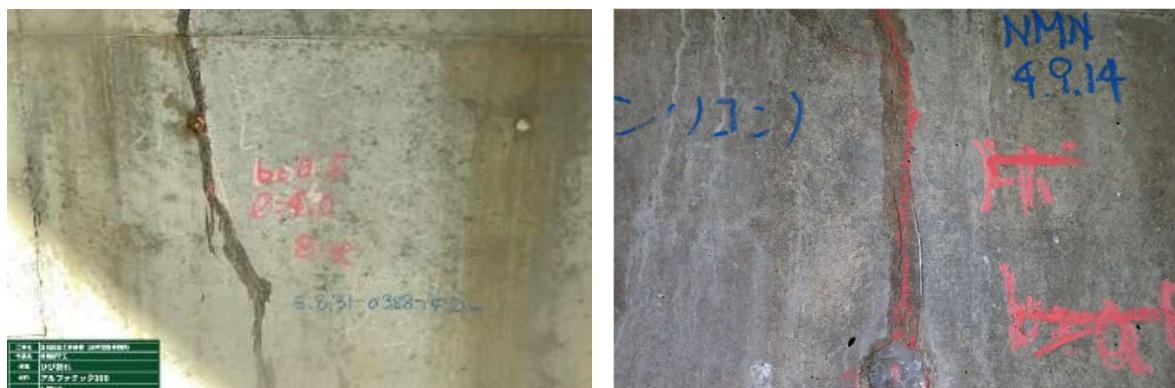
b) ひび割れ

図-2 接着材施工状況およびウレタン系施工状況

0.2mm～0.8mm のひび割れに対しては浸透接着する材料を施し、0.8mm 以上のひび割れは表面からの劣化因子の侵入を防ぐウレタン系材料にて処置した。なお、目視追跡調査を可能とするため、クリア系の材料を採用した。（図-2）

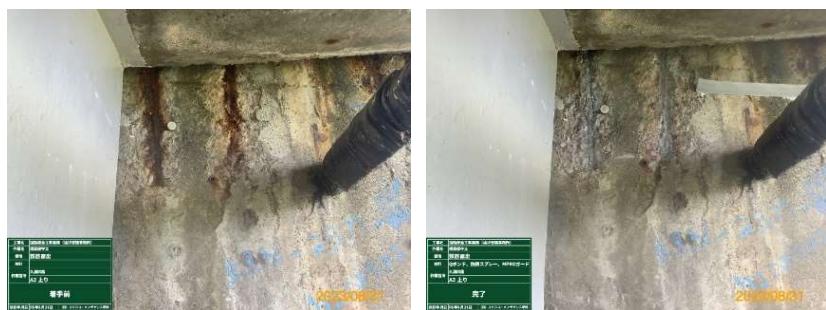
c) 鉄筋露出

図-3 塩分吸着材入防錆+表面保護 施工前・後

鉄筋露出に対しては、塩化物イオンがコンクリート内部に浸透した鉄筋腐食環境下にあることから、残存塩化物イオンによる発錆を抑制する塩分吸着材を含んだ材料を施した後、表面保護材により被覆を行つた。 (図-3)

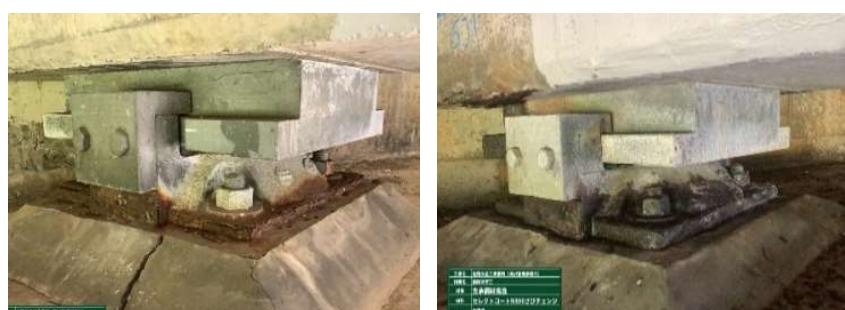
d) 鋼材腐食

図-4 黒さび転換系 施工前・後

鋼材腐食の処置は、黒さび転換系または素地調整軽減型を標準とし、数種類の材料を試験施工として塗布を行つた。 (図-4) (図-5)

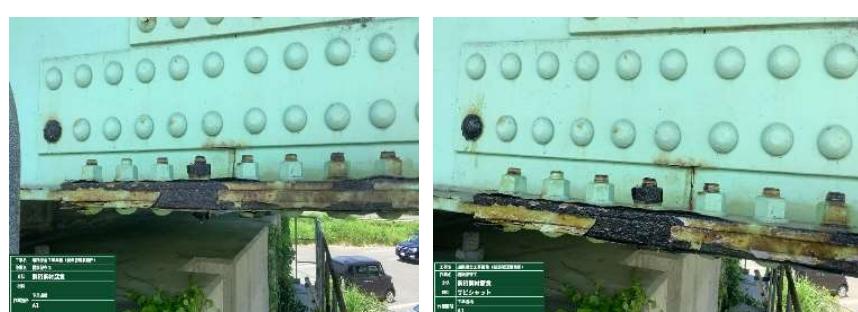
図-5 素地調整軽減型 施工前・後
