360 度カメラを用いた集水井定期点検の高度化 -短時間での「見える化」手法の提案-

(株)ネクスコ・エンジニアリング新潟 点検課
(株)ネクスコ・エンジニアリング新潟 交通技術課
(株)ネクスコ・エンジニアリング新潟 点検課

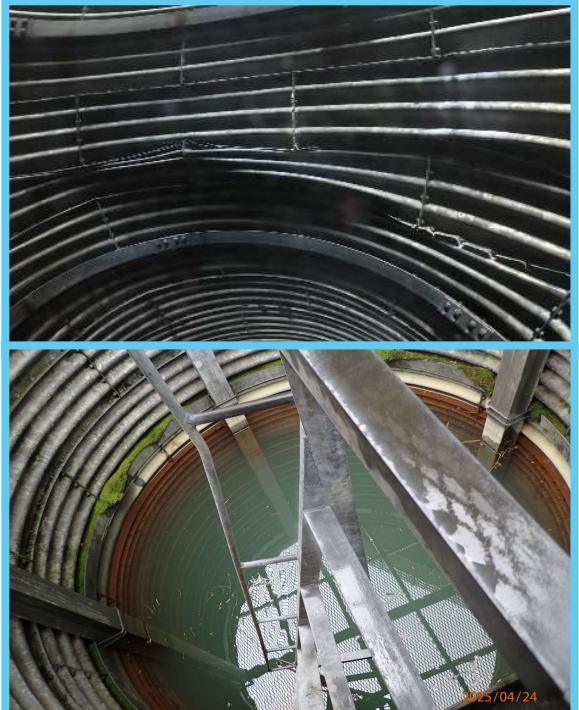
撮影は、変形の計測を目的として磐越道沿いの五十母地区集水井で 1 箇所、滯水内撮影を目的として北陸道（上越）沿いの十菅平地区集水井で 4 箇所実施した。五十母地区集水井には L プレートの変形が確認されており、平成 4 年度に発生した地すべりによるものである。また、十菅平地区集水井は濁り水の滯水が確認されている集水井である（図-1）。

図-1 上 : L プレート変形、下 : 滞水

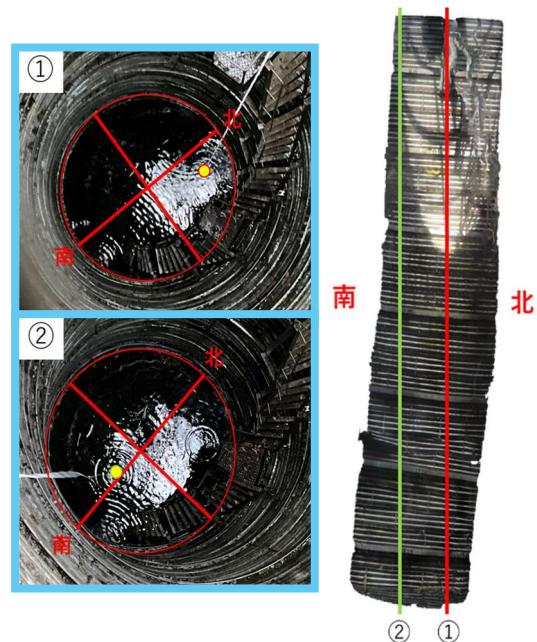
集水井の変形位置は当時の報告書によると標高 48.2m 付近であった。オルソ画像と報告書を照らし合わせると、同じ位置で L プレートが変形していることが確認できた。

変形量については、集水井の中央部・南側それぞれの位置から下げる振りを垂らし、深部の変位を確認した。その結果、共に天端での位置よりも北側に到達しており（集水井は南側に変位）、オルソ画像の傾き方向と一致していること、下げる振りの天端と深部の位置がオルソ画像上に引いた垂直線の位置関係とおおよそ一致していることが確認できた（図-3）。

図-3 五十母集水井オルソ画像
(①：天端中央部、②：南側)

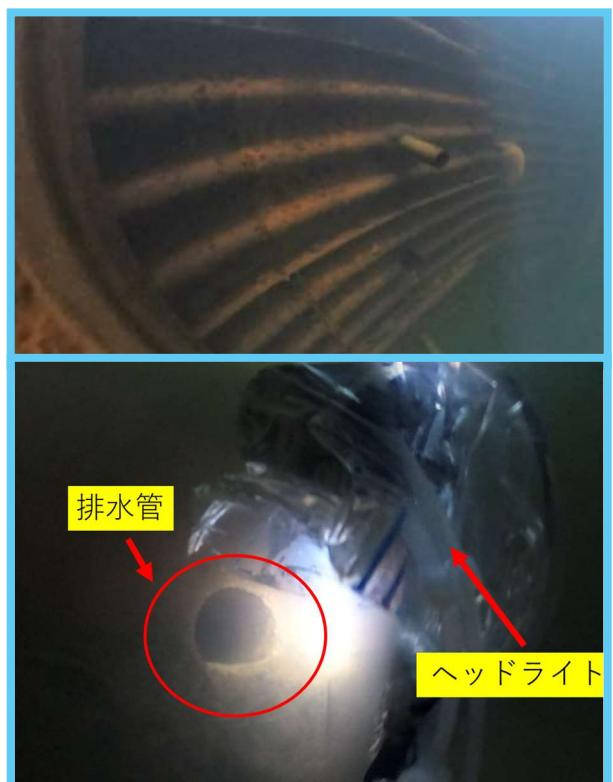
中継井の滞水内撮影動画は、ヘッドライトを同時に下ろしたことで、滯水内下部であってもカメラに近い位置の側壁や点検梯子は確認可能であることが分かった。また、基礎コンクリートや排水管についても確認することができた。撮影結果から、土砂の堆積や排水管の閉塞等は見られなかった（図-4）。

以上より、集水井の滯水の原因は、中継井から流末までの排水管の途中にあることが予想される。

図-4 十菅平集水井滯水内の様子
(上：側壁、下：中継井排水管)
