著大通り変位の発生原因分析と再発防止対策

東日本旅客鉄道株式会社 ○ 佐藤 和樹 同 片寄 哲務
同 遠田 真澄
正会員 常木 育哉

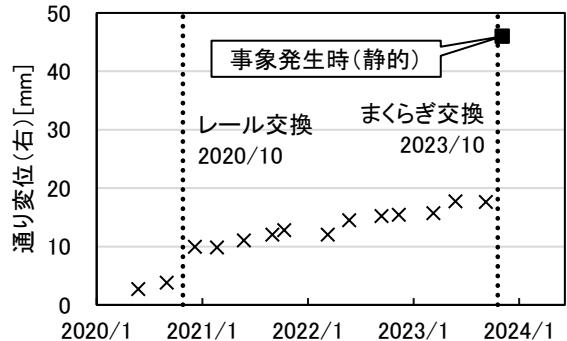
図3 軌道変位検査結果

2020年度以降の電気軌道総合検測車による右レール当該継目部の軌道変位検査結果を図3に示す。図3より、レール交換前後で通り変位が増加し、それ以後、漸増している傾向がみられた。ただし、2023年9月の検査時点では当社で定める整備目標値未満であった。同じく、2023年9月に実施した列車動揺検

査結果も目標値未満であり、また、2023年度春季に実施した遊間検査において座屈側ランクは発生していないなかった。

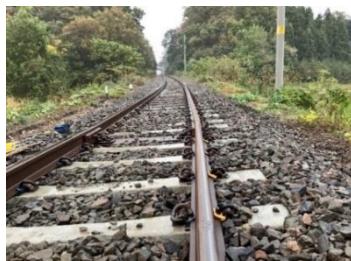
図1 事象発生時の軌道状態

本事象は2023年11月、通り変位量46mmを確認し運転規制を行ったものである。当該箇所は単線構造の有道床区間であり、勾配10‰, R=400m, C=60mmの円曲線における50Nレール定尺区間の継目部である（図1）。当日の天候は雨、最高レール温度は22.1℃であった。

当該継目を挟む両側のレールともレール曲げ加工が施工された形跡は見られず、事象発生時には角折れした状態となっていた。

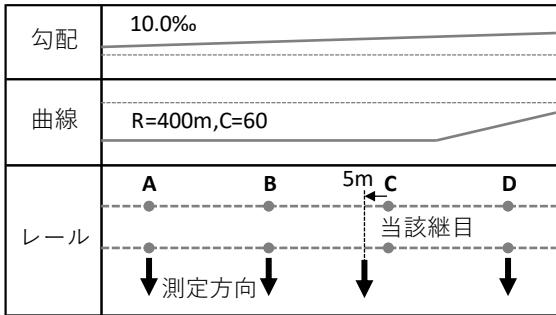
図4 道床横抵抗力測定箇所

当該継目を含む前後の継目部計4箇所（図4）の道床横抵抗力を測定した結果、表1のとおりとなった。なお、継目Cは本事象の復旧作業により道床安定剤を散布したため継目の5m起点方の位置で測定した。

箇所	道床横抵抗力	横抵 × 0.7
継目 A	890	623
継目 B	710	497
継目 C	700	490
継目 D	510	357

全体的に道床横抵抗力は少ない傾向にあり、それを比較すると継目Dが最も値が小さく、継目B、Cも次いで少ないという結果であった。

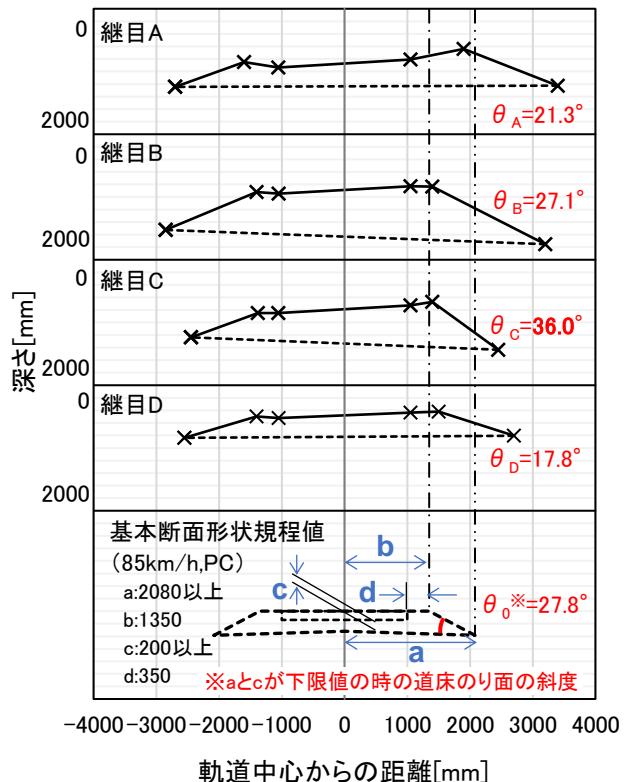
図5 道床断面形状の比較

前述した継目 A~D の計 4 箇所について、道床断面形状をレベル測量により調査した。図 5 にレベル測量の結果から得られた道床じり、道床肩、まくらぎ端をプロットした結果及び当社規程で定めている基本断面形状 (設計最高速度 85km/h, PC まくらぎ) を示す。当社は、軌道中心から道床じりまでの水平距離

(a)、軌道中心から道床肩までの水平距離 (b)、道床厚 (c)、道床肩幅 (d) を設計最高速度及びまくらぎ種別に応じて規程しており、いずれの継目部も各規程値を満足していた。ここで、道床のり面が水平面となす角度 (以降、「のり面斜度」という。) θ に着目する。基本断面形状の各寸法が下限値の場合のり面斜度 θ_0 は 27.8° となり、これを超過していた箇所は継目 C ($\theta_C = 36.0^\circ$) のみであった。この点についてまくらぎ交換当日の工事責任者に聞き取りを行ったところ、まくらぎ交換施工時ものり面は急斜面な印象であったこと、及びまくらぎ交換に伴うつき固めの際には道床碎石のかき上げを実施し、さらにのり面斜度が急となったことが分かった。

これらのことから、のり面斜度が大きいと道床の安定性が低下し道床横抵抗力が低下すると考えられる。よって、道床断面形状の管理における道床じりまでの水平距離 (a) は、のり面斜度が過度に急斜面とならないよう道床厚 (c) に応じて必要な距離を確保すべく管理することが肝要である。

- ・道床整理後はのり面斜度が基本断面形状と比較して過度に大きくなっていないことを確認する
- ・レール曲げ加工指示を徹底するとともに、レール交換後には継目部が角折れしていないことを確認する
