絶滅危惧種トノサマガエルの側溝脱出大作戦

(道路分野の生物多様性への貢献に向けた側溝の脱出装置の開発)

福田道路株式会社 技術研究所 ○北添慎吾

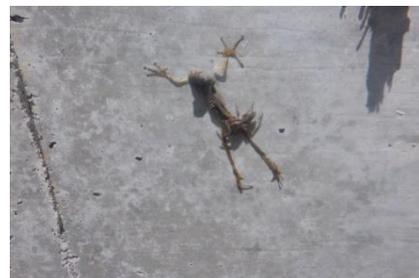
写真-1 ミイラ化したカエル

カエルの衝撃的な姿を里山で見つけた。写真1のようにコンクリートの壁に張り付いてそのままミイラ化した姿である。これは、変態して間もない小さなカエルが軽いがゆえに起きてしまった悲劇だと推察される。これは体の水分による表面張力で張り付くことができてしまうが、その後の水分の蒸発によって引っ付いて動けなくなった結果だと思われる。最近、カエルを見かける機会が減少している。道路建設や圃場整備の他に田んぼの中干によるトノサマガエルの減少など、日本が誇る里山の生物多様性の低下を防ぐためにも道路分野での貢献が必要と考え、今回の側溝脱出の研究と脱出装置の開発に取り組んだ。

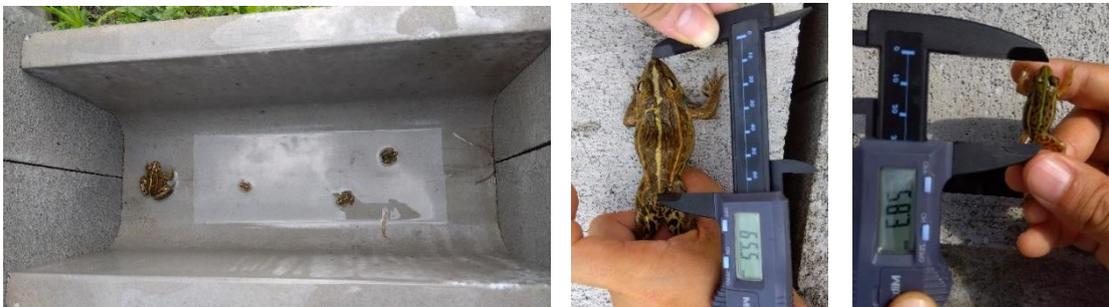
写真-2 実験施設とカエルのサイズ測定

今回の研究開発は、この問題に取り組む中学生の小林茜里さんの自由研究を中心に共同で進めた。自宅に仮の側溝(U150・U240)を設置、最初は近くの田んぼで捕獲した大から小サイズのトノサマガエル・ニホンアカガエル・アマガエルの各種個体で実験を実施した。この時点で変態後2年以上の個体は軽々と側溝を乗り越えることが分かり、変態直後の30mm未満の個体でデータを取ることにした。

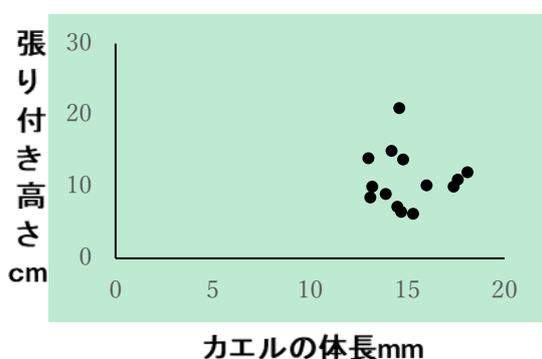
グラフ-1 壁に張り付いたカエルのサイズ

小林さんの自宅周辺及び自宅で、オタマジャクシから変態させた孵化直後の各種カエルで実験を実施した。そのデータから非常に興味のある結果が得られた。コンクリート壁に張り付いて死んでいたカエルのサイズ(グラフ 1)は平均 13~18mm で、1 個体を除いて高さ 6~15cm で死んでいた。次にカエル各種の変態直後のサイズ(グラフ 2)を調べた。吸盤のあるアマガエルは 1 個体を除き 14~18mm、ニホンアカガエルは 16~18mm、トノサマガエルは 20~25mm で他のカエルとは一回り大きなサイズであった。このことから孵化直後のサイズが小さなアマガエルやアカガエルは側溝に落ちた後に這い上がろうとして、そのまま張り付いて死ぬ可能性があるが、体重が重いトノサマガエルはジャンプして這い上がろうとしても、張り付くことなく側溝下に落ちてしまうことがわかった。

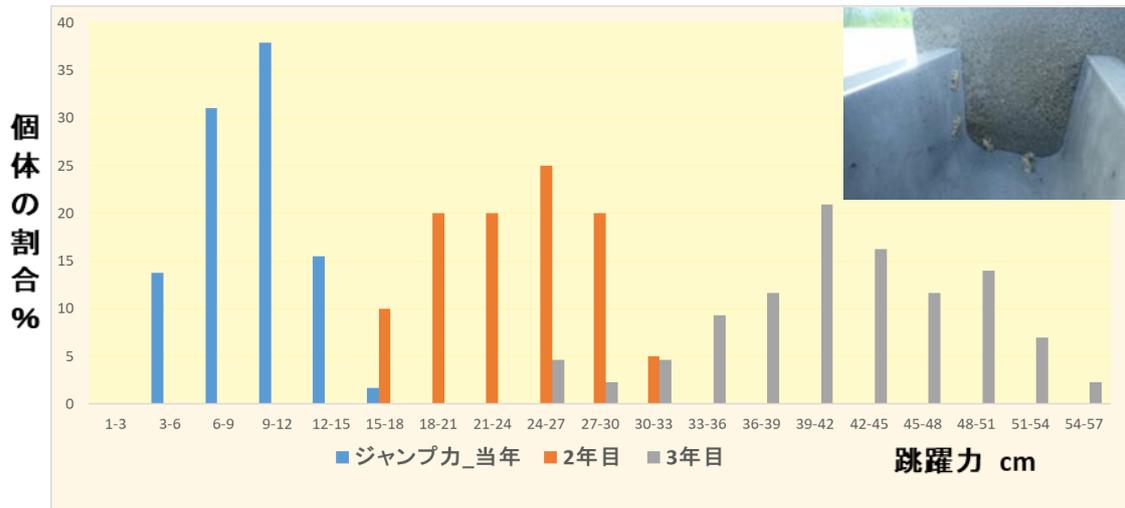
グラフ-3 トノサマガエルの跳躍力

次に、変態直後のトノサマガエル30匹で跳躍力(グラフ3)について調べた。変態直後のトノサマガエルの跳躍力は1個体を除いて高さ15cm以上の側溝が乗り越えられないことが判明し、高さ15cmを越える側溝で何らかの補助装置が必要であることが分かった。

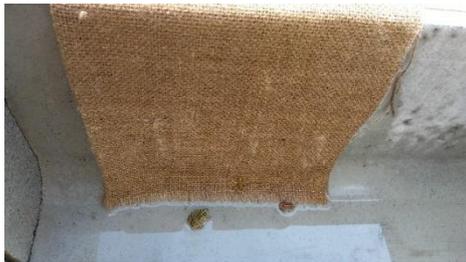
写真-3 麻布による実験

吸盤のない変態直後のトノサマガエルでも足がかりがあると登れるのではないかと、麻布とブラシで実験を実施した。麻布に関しては全ての個体でまったく反応がなく、ブラシは登ろうと試みた個体はあったが最後まで登りきる個体はなかった。

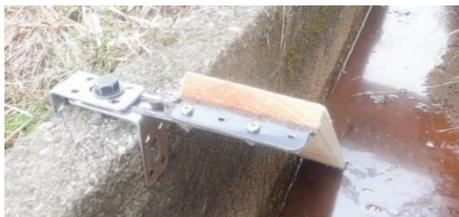
写真-5 ヒンジ式片持ちタイプの脱出装置

最も有効であると思われるスロープについては側溝の流量が増えても持ち上がる用ヒンジ式の

すとおりスロープなしで高さ 24cm の側溝は 0%、高さ 15cm の側溝は 69%、高さ 24cm の側片持ちタイプと突っ張り棒タイプの 2 種類用意した。登れるかどうかの確率は、グラフ-4 に示溝でスロープありでは 86%となった。

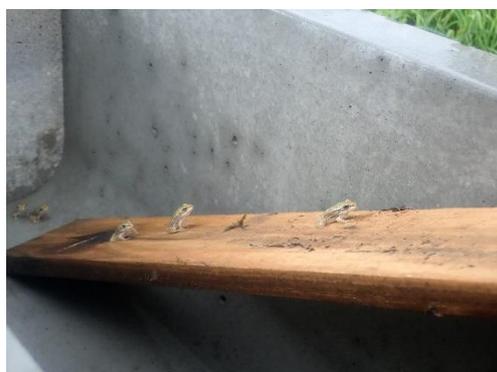
写真-7 スロープを続いて登る様子

次に脱出時間についても調べた。その結果がグラフ-5 で、早く登る個体と遅い個体があることが分かった。時間差については写真-7 のように最初にトライした個体に続くような習性が見られ、それが時間差につながったものと思われる。
