2つの能登半島地震で生じた道路被害と地震動の検討

長岡技術科学大学大学院 学生会員 ○武藤 夏歩
長岡技術科学大学 正会員 池田 隆明
長岡技術科学大学 正会員 志賀 正崇

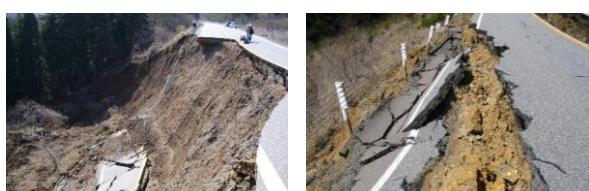
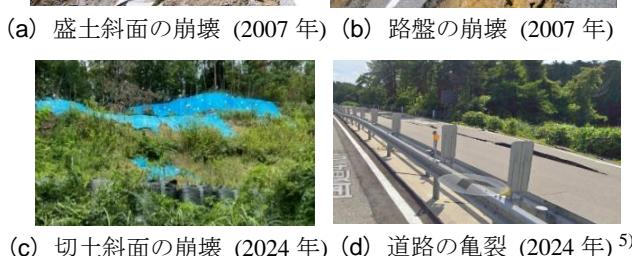
図-1 2つの地震によるのと里山海道の被害

能登半島では、2007年3月25日9時41分にもM_j6.9の地震が発生⁴⁾し、2024年と同様の被害が発生している。両年の被害の様子を図-1に示す。

図-1(a)～(d)に示した被害は、図-2において、その発生範囲を概略的に示した。これら(a)～(d)の被害は、いずれも徳田大津IC～穴水ICで確認されている。国土交通省の「令和6年能登半島地震 道路復旧見える化マップ」⁶⁾では、のと里山海道の被害が徳田大津IC～穴水ICに集中している

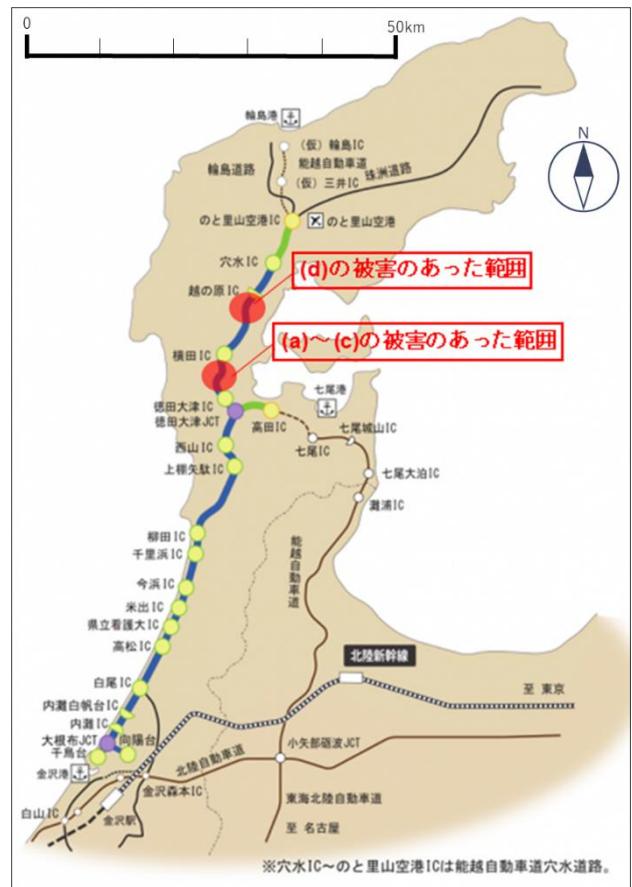
図-2 のと里山海道²⁾概要図に加筆

のと里山海道は、千鳥台から穴水ICまでを結ぶ、全長約90kmの自動車専用道路である²⁾。図-2にのと里山海道の全体図を示す。

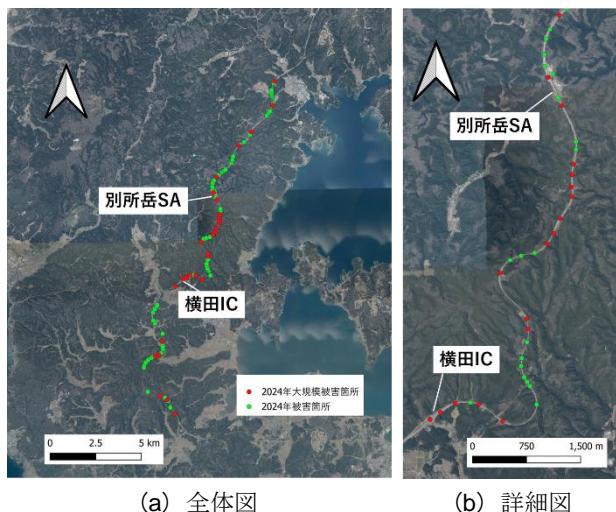
図-3 2024 年能登半島地震における被害箇所

2024 年被害箇所の特定は、オルソ画像の目視、現地調査、Google ストリートビュー⁵⁾の確認により行った。はじめに上空から見える被害を確認するため、全国最新写真（シームレス）⁷⁾と、2024 年 4 月 5 日から 26 日に撮影された能登地区全域のオルソ画像⁸⁾を組み合わせ、QGIS 上で広域な画像を作成して目視した結果、26 箇所の被害を確認した。現地調査の結果、これらは中規模から大規模程度以上の被害であることが判明したため、現地調査結果及び Google ストリートビュー⁵⁾で確認された小規模被害 71 箇所を加え、計 97 箇所の被害位置を特定した（図-3）。

2007 年と 2024 年の被害箇所数、大規模被害数を区間別に整理したものを表-1 に示す。ここでは大規模被害は、「被害規模が道路の幅員の 2～3 倍以上の広域にわたり、復旧に数週間要するとオルソ画像等から判断したもの」と定義した。表-1 より、総被害件数と大規模被害の件数は 2007 年より 2024 年のほうが多く、道路周辺の震度が高かったことから、地震動の影響が大きいと考えられる。区間別に見ると、2007 年は横田 IC～別所岳 SA（図-3 (b), 図-4 (b)）の被害割合が 47.7 % と集中していた。一方、2024 年も大規模被害に限れば、同区間の被害割合が 55.2 % と最も高く、被害が集中している。また、表-1 では両年の被害箇所を比較し、「2007 年と 2024 年の被害箇所が道路の幅員の 3 倍程度の距離以内に位置するとオルソ画像

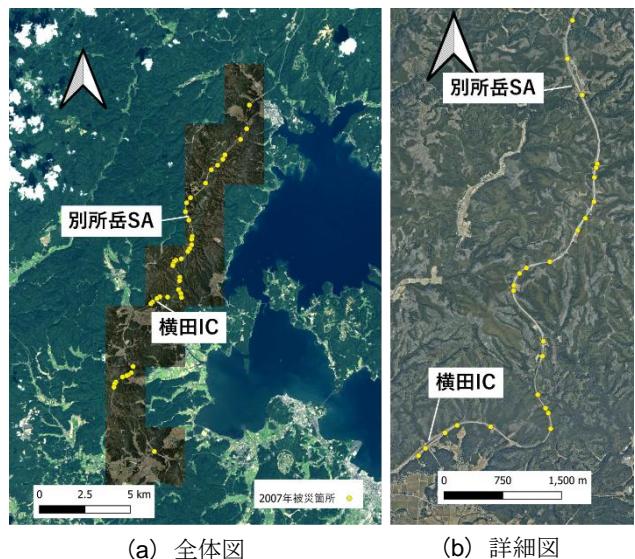
図-4 2007 年能登半島地震における被害箇所

2007 年の被害箇所の位置を図-4 に示す。

このオルソ画像は、中日本航空株式会社が 2007 年 3 月 26 日午後に、高度約 2600～2700 m から撮影した約 300 枚の tiff 画像を用い、SfM/MVS 手法（本研究では Metashape を使用）により作成したものである。さらに、筆者の一人が地震後に行つた被害調査で撮影した被害写真と位置情報も加え、オルソ画像上で被害箇所の位置を特定した。報告されている被害 44 箇所のうち、30 箇所は文献⁹⁾に示されたキロポスト情報と整合していたため、残る箇所についても軽微な被害を含め、キロポスト情報に基づき特定した。

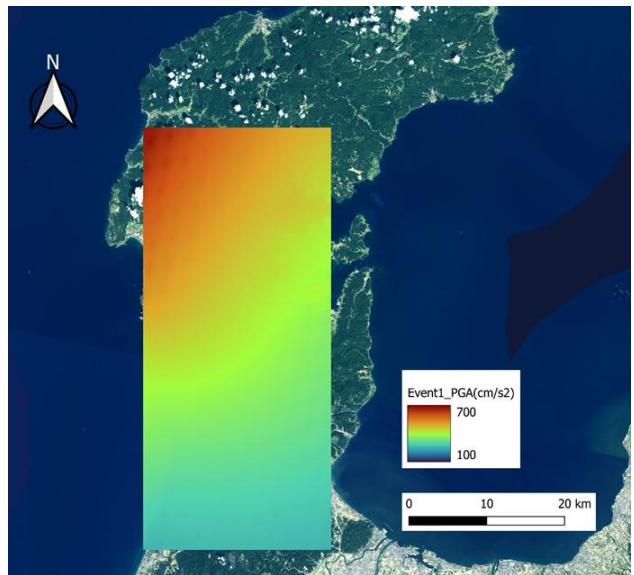
図-5 2024 年の PGA 分布(Event1)

2024 年の地震については、16:10:09 に西側のセグメントが破壊開始点から南西方向へ向かって破壊した地震（以下、Event1）と、16:10:22 に東側セグメントが珠洲付近から富山方向へ破壊した地震（以下、Event2）の 2 つを対象とした。観測 PGA, PGV を最も良く再現するよう、司・翠川の距離減衰式¹³⁾を補正し、PGA, PGV は水平 2 方向の合成最大値を用いて、250 m メッシュの分布を作成した。2007 年の地震に対する検討も同様に行った。一例として、作成した Event1 の PGA 分布

図-5 より、2024 年能登半島地震(Event1)では、被害が集中しているのと里山海道北部の PGA が南部より高いことが明らかとなった。2024 年(Event2) 及び 2007 年の分布にも同様の傾向が見られることから、PGA が高い地域ほど被害が発生するリスクが高いと考えられる。

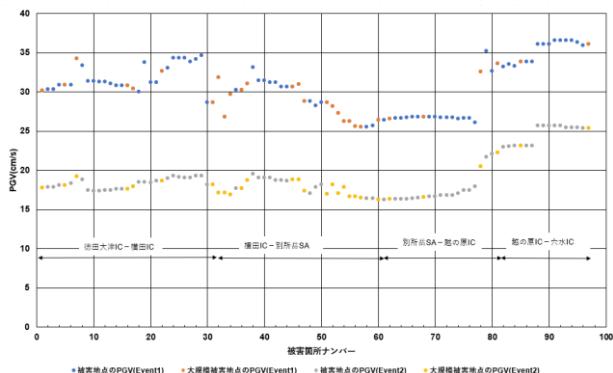
図-6 被害箇所と PGV (2024 年)

図-6 には、横軸を 2024 年の被害箇所ナンバー、縦軸を PGV (Event1, Event2) としたグラフを、図-7 には横軸を 2007 年の被害箇所ナンバー、縦軸を PGV としたグラフを示す。

図-6と図-7を比較すると、2007年に比べて2024年のPGVが全体的に大きい値を示した。2007年の最大PGVは21.99 cm/sであるのに対し、2024年(Event 1)は36.55 cm/sとなっている。表-1に示すような被害数の増加には、PGVの増大が一因として影響した可能性がある。また、図-6におけるEvent1とEvent2の比較では、Event2のPGVが全体的に小さく、のと里山海道から、想定した断層面までの距離がEvent2のほうが遠いことが要因と考えられる。さらに、図-6と図-7の大規模被害地点に注目すると、高いPGVであっても大規模被害が発生していない地点が複数確認される一方、大規模被害地点で特に高いPGVは見られなかった。したがって、本検討では、被害程度とPGA、PGVの間に明確な相関は認められなかった。
