# 朝日温海道路における猛禽類繁殖巣への樹上カメラによるモニタリング

北陸地方整備局 新潟国道事務所 計画課 正会員 ○栗野真司 近藤伸彦 井関友則

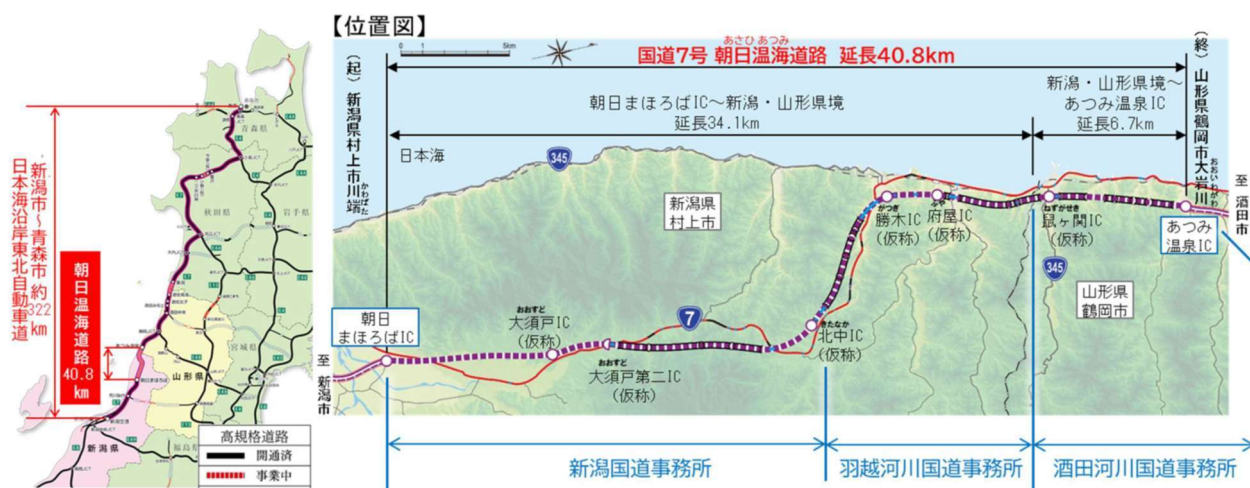
図-1 朝日温海道路事業の概要

本事業は、日本海国土軸の一端を担う日本海沿岸東北自動車道として、新潟県村上市から山形県鶴岡市の区間で道路の整備を進めている。平成25年に事業化し、現在は新潟国道事務所、羽越河川国道事務所及び酒田河川国道事務所と連携し、事業を推進している。

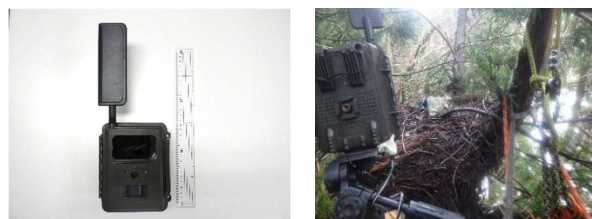
写真-2 使用したセンサーカメラと設置状況

センサーカメラは、乾電池で稼働し、携帯電話回線で画像を自動メール配信する製品を使用し、電源や通信設備の工事が不要なものを選択した。また、赤外線センサーにより、巢内への餌運びなど、動きがあったタイミングでの撮影や、任意の時間間隔ごとの撮影（静止画・動画）機能を有する機種を使用した。

撮影設定としては、センサー感度を高・中・低のうち“低”，毎日6時～18時稼働、ディレイ（センサー反応休止時間）を“10分”に設定し、撮影数が過大にならないようにした。

カメラは、巣を俯瞰するように樹上に設置した。カメラの設置はサシバの繁殖期前の3月、回収は繁殖期後の11月に実施した。設置の際には、サシバが巣へ出入りする方向などを周辺の枝ぶりから想定し、巢内の活動や巣への出入りを阻害しないように配慮した。

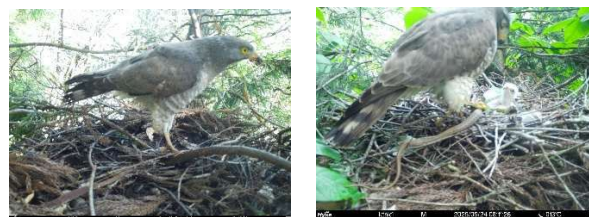
写真-3 センサーカメラによる画像

センサーカメラによる調査では、令和6年繁殖期には合計2157枚の静止画像が、令和7年繁殖期では、合計3030枚の静止画像が記録された。

なお、いずれの年も繁殖活動は順調に推移し、カメラの存在を警戒する行動はみられなかった。
