# 内灘町で発生した大規模液状化および流動と地形改変の関係性の検討

長岡技術科学大学大学院 学生会員 ○齊藤竜也

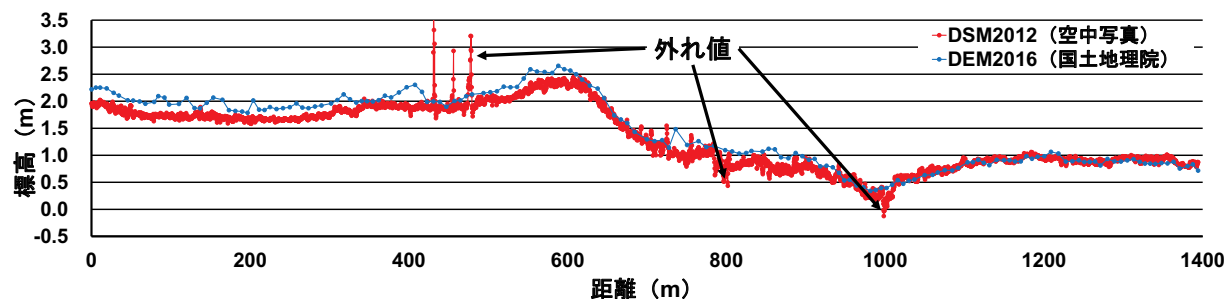
図-5 DSM2012 と DEM2016 の比較

DSM2012 の県道 8 号線のセンターラインの縦断面図を図-5 に示す。また、地震前の DEM<sup>7)</sup> (DEM2016) の縦断面図を真値として図-5 に示し、妥当性を検証する。DSM2012 と DEM2016 は概ね一致しているが部分的に差がある。その理由は、空中写真が SfM/MVS を目的として撮影されていないためである。しかし、DEM2016 と DSM2012 の傾向は似ているため DEM2016 を基準として DSM2012 の縦断面図の補正を行う必要があると考える。

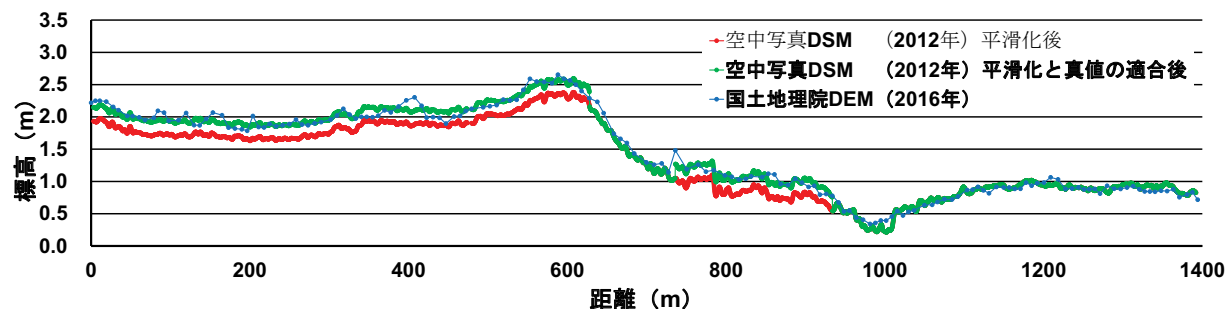
図-6 DSM2012 を 2 種類の方法で補正した縦断面図

平滑化後、一部では双方が一致しているが、2012DSM は 2016DEM に比べ 0 m 付近で約 600 m と約 700 m 付近で約 900 m 区間で平均約 0.2 m 下がっている。SLAM の計測と並行して目視による被害確認を実施した結果、今回の内灘町における隆起や沈下は最大でも約 1 m と考えられるため地盤変状を評価する際に 0.2 m の差は大きいと判断し、当該区間については 2016DEM から 2012DSM を差し引き、その平均値を算出して補正量とし、これを 2012DSM に加えることで 2016DEM に近づけた。この補正を行った結果を図-6 に示す。補正後は 2012DSM が 2016DEM とほぼ一致したため、地盤変状の定量化には 2 種類の方法で補正を行った
