360 度カメラを用いた集水井定期点検の高度化 -短時間での「見える化」手法の提案-

(株)ネクスコ・エンジニアリング新潟 点検課
(株)ネクスコ・エンジニアリング新潟 交通技術課
(株)ネクスコ・エンジニアリング新潟 点検課

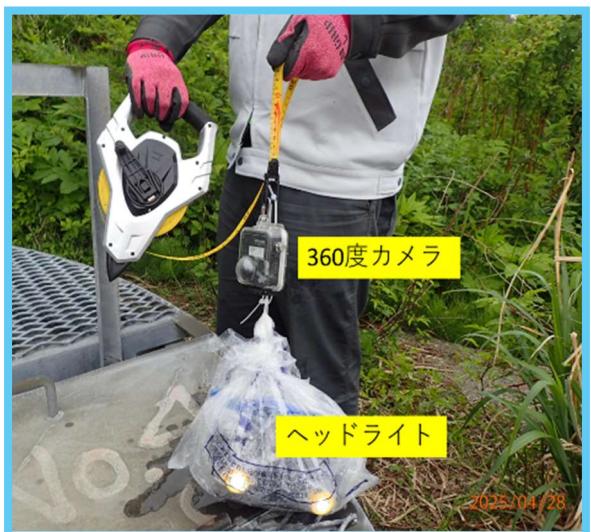
図-2 点検道具

十菅平集水井は、滯水深（水が溜まっているその面の高さ）を計測し、4 箇所の集水井の滯水深を調査するとともに滯水内を撮影し、動画から土砂堆積の有無や排水管が確認できるのかを検証した。十菅平集水井では、水の濁りにより撮影動画が暗くなることが考えられたため、ヘッドライトをビニール袋に入れて巻き尺に取り付け、カメラと一緒に集水井内に下ろした（図-2）。
