複数の道路管理者の橋梁点検調書を用いた コンクリート構造物の早期劣化傾向の検討

長岡工業高等専門学校 長部拓海
長岡工業高等専門学校専攻科 学生会員 中川直人
長岡工業高等専門学校 正会員 井林 康

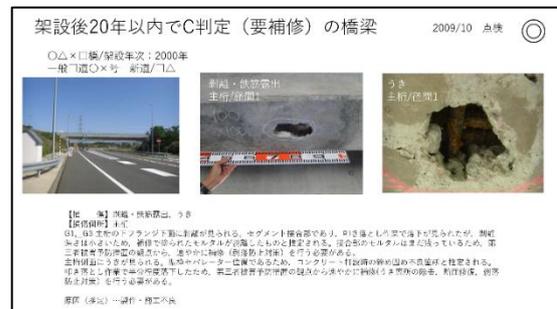
図-1 作成した判定資料の例

材)」のテキストを照らし合わせ、損傷ごとに図-1に示すような資料を作成した。分類は表-3に示すように「◎」「○」「△」「×」の4つの区分とし、与えた記号の数を集計することにより、施工時の不具合と思われる橋梁数を上部工および下部工でそれぞれ求めた。例えば図-1は、調書内の損傷原因に「製作・施工不良」と記載があったため「◎」と判断したものである。

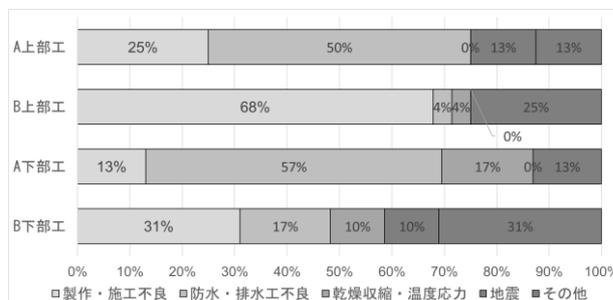
図-2 損傷原因の割合

損傷原因の割合としては図-2に示す結果となった。管理者Aの上部工では「防水・排水工不良」が50%と多く存在しており、管理者Bの上部工では「製作・施工不良」が約68%程度で、同じ上部工でも損傷原因は大きく異なった。管理者Aの下部工は上部工と同じく「防水・排水工不良」が多く存在しており、約57%存在していた。また管理者Bの下部工は様々な原因が存在しており、最も多い原因は「製作・施工不良」で約31%であった。

損傷原因に着目すると、管理者Aは管理者Bに比べ「防水・排水工不良」が多く見られた。管理者Bには「剥離・鉄筋露出」などの目立つ損傷があるため「防水・排水工不良」に目が届きにくくなった可能性も考えられるが、定かではない。

また管理者Aと管理者Bで上部工と下部工を比較すると、損傷原因の「乾燥収縮・温度応力」が上部工ではほとんど見られず、下部工の方で多く見られる傾向があった。

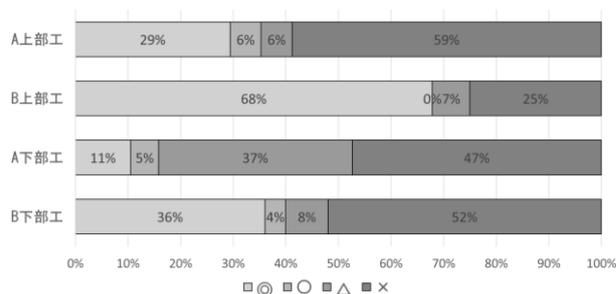
図-3 判定結果割合

また、損傷判定記号による判定を図-3に示す。「◎」と「○」を合わせた施工時の不具合と思われる損傷は、上部工では管理者Aで約35%、管理者Bで約65%となり、また下部工は管理者Aで約15%、管理者Bで40%とであった。なお、E1およびE2判定を受けた橋梁は対象の橋梁には存在しなかった。

判定結果で「△」の判定のものは、施工に由来するものか判断できないものがあり、そのうち半分が施工に由来する損傷であると仮定すると、管理者Aの上部工では約40%、下部工では約30%で、また管理者Bの上部工では約70%、下部工では約45%である。昨年度に行った、本研究とは異なる道路管理

者が管理する橋梁は、施工時の不具合が50~70%であったため、道路管理者が変わることで施工時の不具合の割合も違う結果になった。また、損傷原因に管理者A、管理者Bのいずれにも、地震が原因で出来たものが存在しており、「◎」の割合が若干低く出ている可能性も考えられる。
